**REQUALIFICAÇÃO DA ÁREA DA ANTIGA ESTAÇÃO FERROVIÁRIA
DE SALGADO SE/BR**

**Trabalho de Conclusão de Curso II, a ser
apresentado ao Departamento de Arquitetura e
Urbanismo da Universidade federal de Sergipe,
como requisito para a obtenção do título de
Arquiteto e Urbanista**

REQUALIFICAÇÃO DA ÁREA DA ANTIGA ESTAÇÃO FERROVIÁRIA DE SALGADO

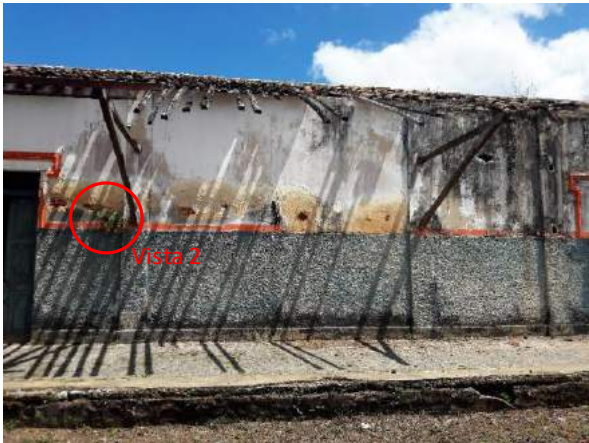
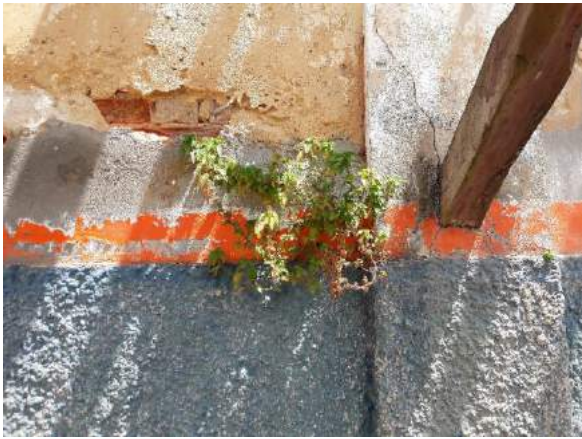
ESTAÇÃO FERROVIÁRIA DE SALGADO		
LOCALIZAÇÃO	FICHA FOTOGRÁFICA N° 02/15	
UF / MUNICÍPIO: CIDADE / SALGADO

<p>VISTA 2</p>	
PATOLOGIAS: Perda da argamassa e reboco devido a fatores externos; surgimento de morfo após a umidade; existência de vegetação através da sementeira de passaros.		
MEDIDAS MITIGATÓRIAS: Remoção de todo o reboco, limpeza dos tijolos e impermeabilização com verniz, resina ou silicone; remoção das mãos francesas por aço corten.		
DOCUMENTAÇÃO FOTOGRÁFICA: Máquina: Celular Samsung Modelo: Galaxy A3 2016 Versão Android 7.0 Tela: Super AMOLED Resolução: HD (1280x720) Câmera: 13 MP Data: janeiro de 2018 Autor: Nacagima Correia de Carvalho

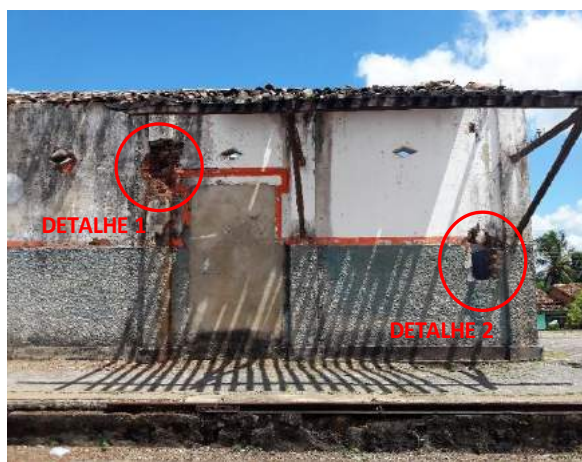
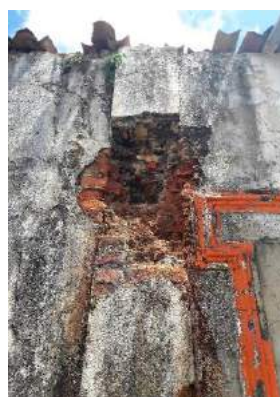
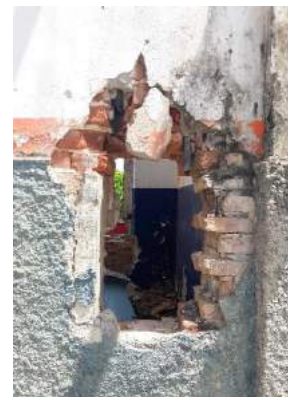
FICHA FOTOGRÁFICA N° 03/15

Desprendimento do reboco, parte do tijolo encontra-se aparente; existência de morfo devido a umidade; existência de crosta negra devido a fatores ambientais.

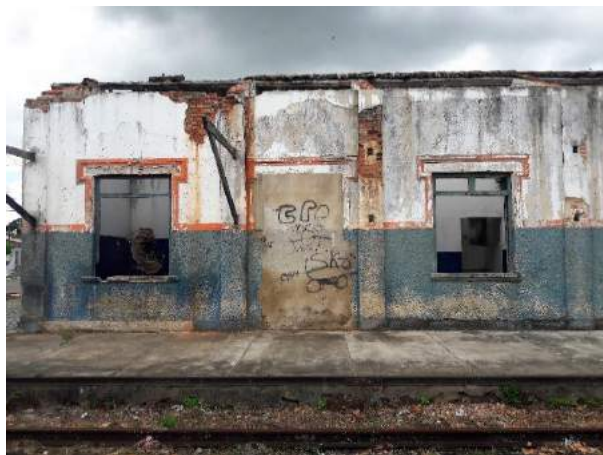
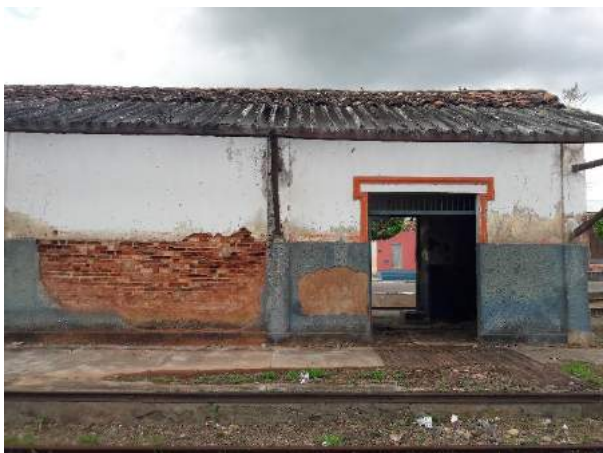
FICHA FOTOGRÁFICA N° 05/15

Desprendimento de reboco; perda de argamassa; perda de portas e janelas; vedação de portas; grafite; fissuras; elementos faltantes como a mão francesa; morfo.

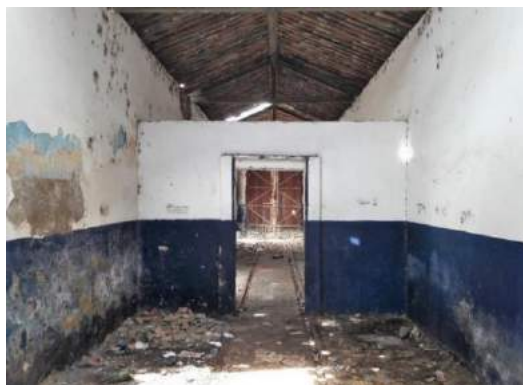
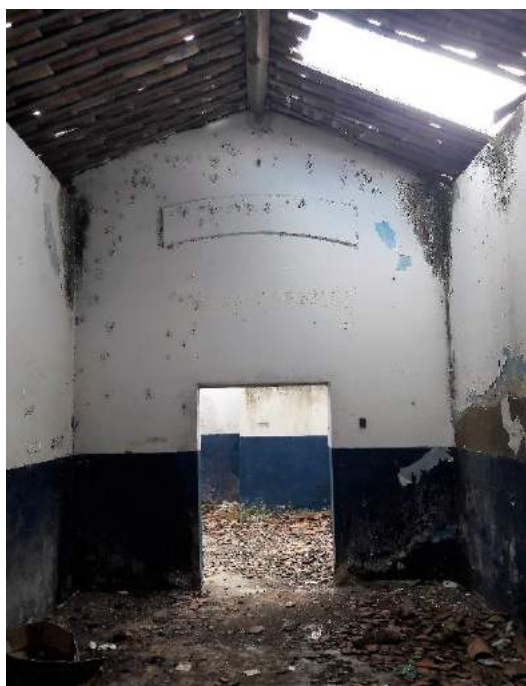
FICHA FOTOGRÁFICA N° 11/15

Perda do telhado; morfo; umidade; perda de argamassa; existência de crosta negra.

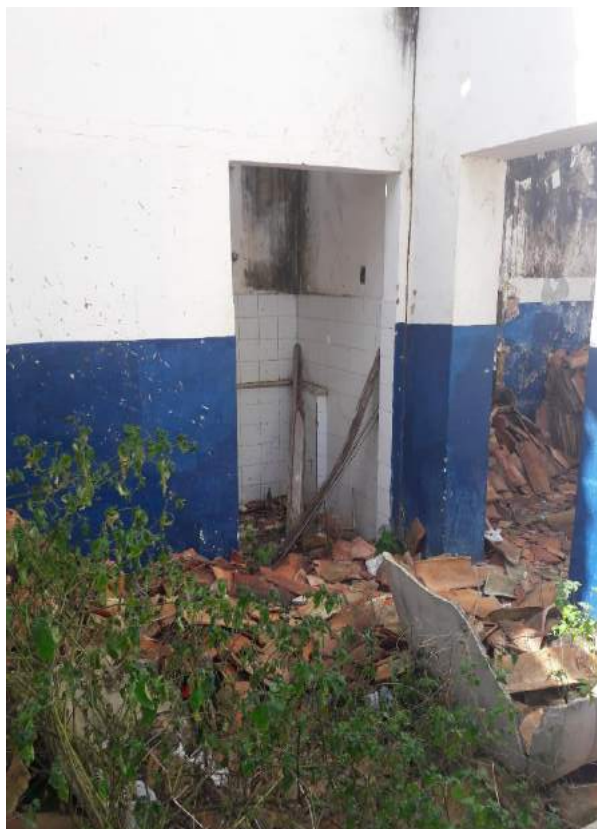
FICHA FOTOGRÁFICA N° 13/15

Perda de portas; existência de vegetação e crosta negra; perda do telhado.

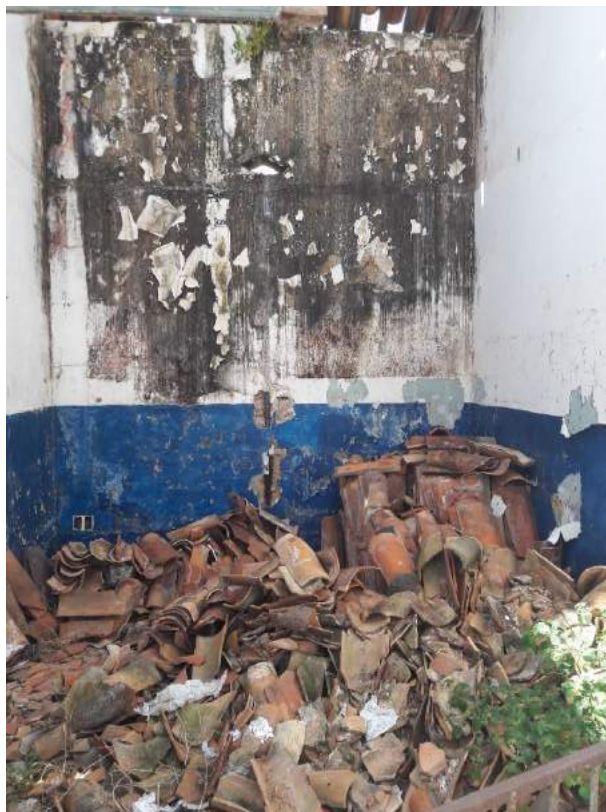
FICHA FOTOGRÁFICA N° 15/15

Existência de crosta negra; perda do telhado; existência de vegetação; perda de argamassa.

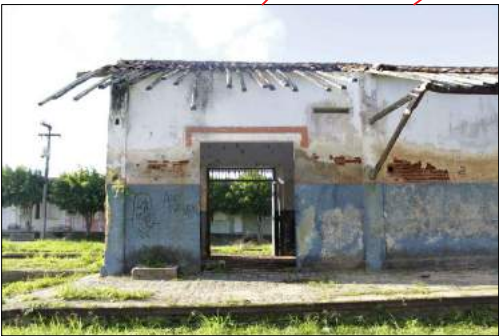
Elementos faltantes como a mão francesa, a cobertura e as portas.

- CONDUTAS:
- Remoção de reboco, limpeza dos tijolos cerâmicos impemeabilizar com base de verniz, resina ou silicone;
 - Remoção das telhas existentes e substituição por telhas metálicas termoacústicas;
 - Remoção das ferrugens dos gradis das portas e janelas;
 - Substituição de portas e janelas por um novo modelo de desenho;
 - Construção de um novo piso elevado e uma passarela de vidro no mesmo nível do novo piso, para a preservação dos trilhos existentes dentro da edificação;
 - Demolição de parede construido a pouco tempo dentro da edificação;
 - Abertura de portas e janelas que estão vedadas por alvenaria;
 - Substituição das mãos francesas exitentes (madeira), por novo material (aço corten).

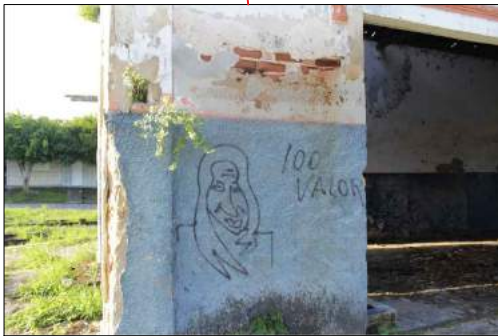
Grafitagem procedente do abandono e mau uso da edificação.

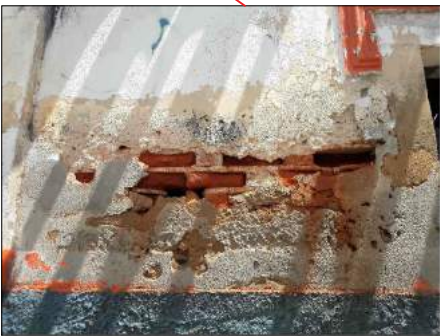
Perda do reboco onde aparece a alvenaria de tijolos maciços causado através da oxidação do sal e da umidade.

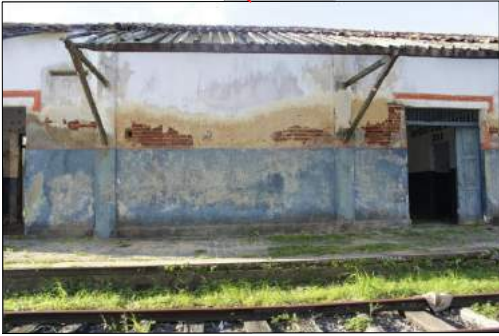
Perda de argamassa causado através da oxidação do sal após o empilhamento, advindo do transporte ferroviário.

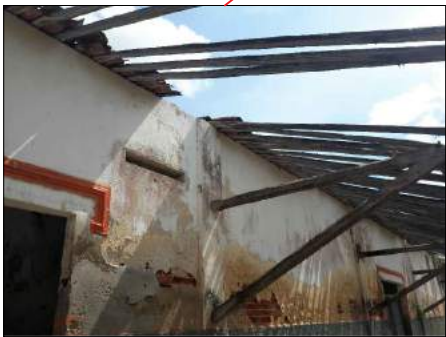
Cobertura não aparente devido a falta de manutenção onde grande parte do seu telhado está em pedaços.

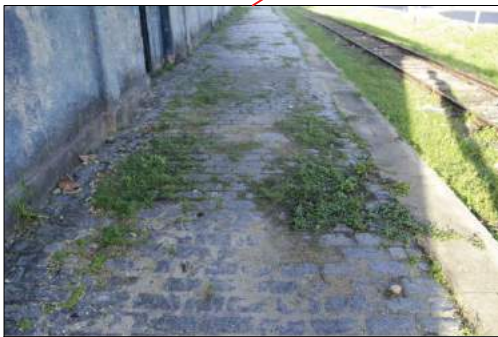
Vegetação na calçada da edificação, advinda do solo após o abandono.

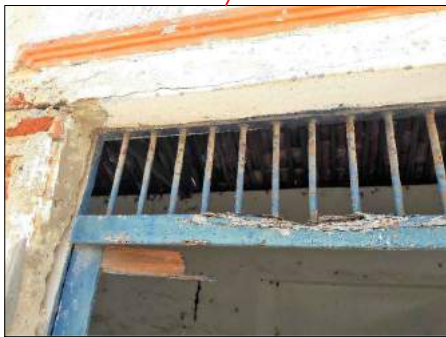
Ferrugem nos gradis das portas, uma ação química através da oxidação do ferro exposto ao meio ambiente.

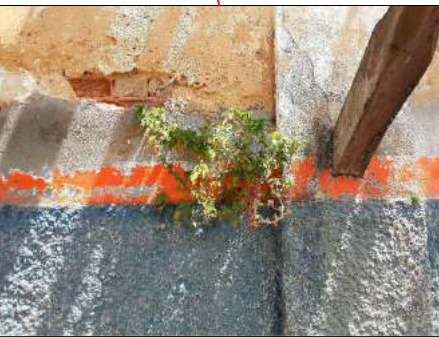
Vegetação originada através da sementeira por pássaros na cobertura.

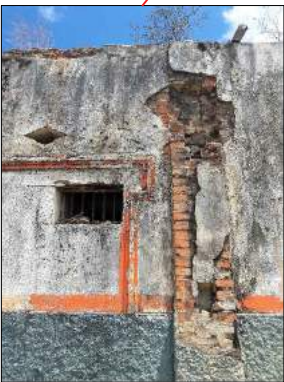
Perda de reboco deixando o tijolo aparente; existência de ferrugem; umidade; perda de elemento decorativo.

- CONDUTAS:
- Remoção de reboco, limpeza dos tijolos cerâmicos impemeabilizar com base de verniz, resina ou silicone;
 - Remoção das telhas existentes e substituição por telhas metálicas termoacústicas;
 - Remoção das ferrugens dos gradis das portas e janelas;
 - Substituição de portas e janelas por um novo modelo de desenho;
 - Construção de um novo piso elevado e uma passarela de vidro no mesmo nível do novo piso, para a preservação dos trilhos existentes dentro da edificação;
 - Demolição de parede construído a pouco tempo dentro da edificação;
 - Abertura de portas e janelas que estão vedadas por alvenaria;
 - Substituição das mãos francesas existentes (madeira), por novo material (aço corten).

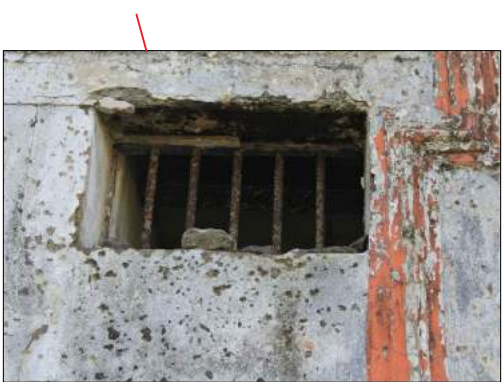
Existência de ferrugem nos gradis originado da junção do ferro, água e ar. Resultando na reação química do ferro e oxigênio, onde essa união forma o óxido de ferro (ferrugem).

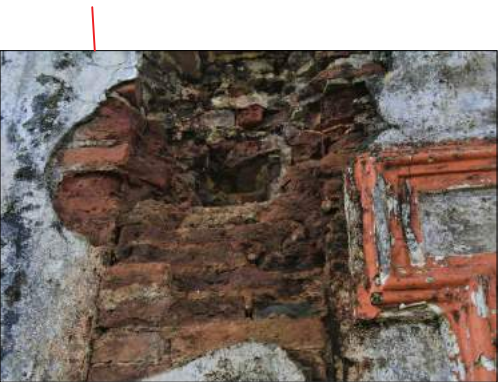
Perda de reboco deixando o tijolo aparente, causado através da oxidação dos materiais pela umidade.

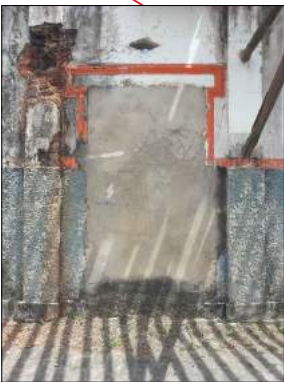
Vedação de porta por alvenaria tradicional; perda de reboco através da umidade e perda de elementos decorativos.

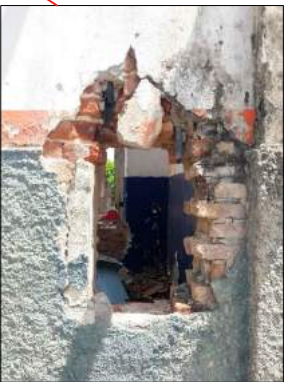
Perda de reboco deixando o tijolo aparente causado após o abandono da edificação.

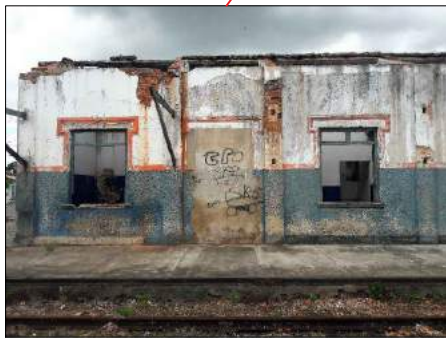
Falta de cobertura, grande parte do telhado foi quebrado, devido a falta de conservação com o edifício; parte do madeiramento foi retirado, juntamente a mão francesa.

- CONDUTAS:
- Remoção de reboco, limpeza dos tijolos cerâmicos impemeabilizar com base de verniz, resina ou silicone;
 - Remoção das telhas existentes e substituição por telhas metálicas termoacústicas;
 - Remoção das ferrugens dos gradis das portas e janelas;
 - Substituição de portas e janelas por um novo modelo de desenho;
 - Construção de um novo piso elevado e uma passarela de vidro no mesmo nível do novo piso, para a preservação dos trilhos existentes dentro da edificação;
 - Demolição de parede construido a pouco tempo dentro da edificação;
 - Abertura de portas e janelas que estão vedadas por alvenaria;
 - Substituição das mãos francesas exitentes (madeira), por novo material (aço corten).

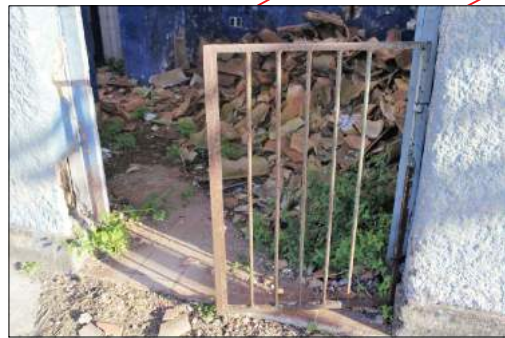
Perda do gradil na porta onde encontra-se totalmente enferrujado devido as ações externas.

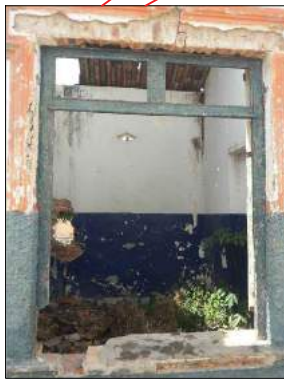
Perda de janelas; perda do reboco deixando o tijolo aparente, juntamente a perda de elementos decorativos.

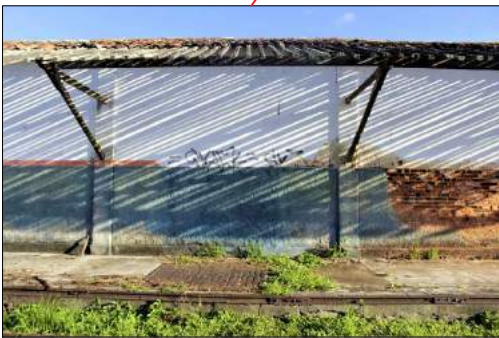
Vedação da porta por alvenaria; retirada de elementos decorativos juntamente as telhas; existência de vegetação no piso.

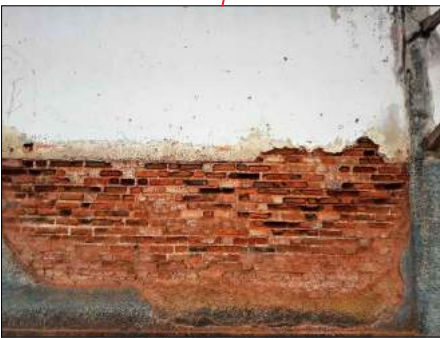
Perda do reboco, onde aparece toda a alvenarias de tijolo maciço de cor avermelhada, causado através da oxidação por parte do sal, bem como da umidade.

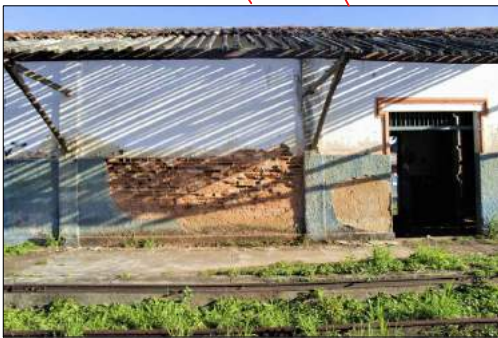
Elementos faltantes como portas, telhas e elementos decorativos; deslocamento de reboco devido a umidade.

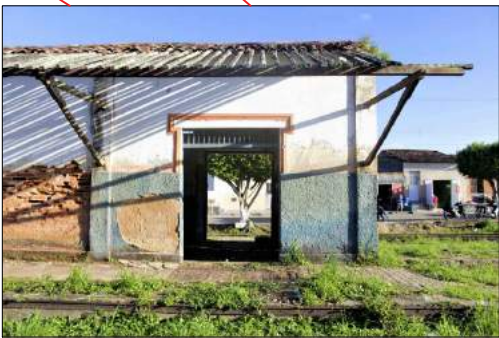
Umidade na alvenaria que com o tempo acarreta a perda dos materiais; existencia de vegetação em quase todo o piso da edificação em consequência do abandono.

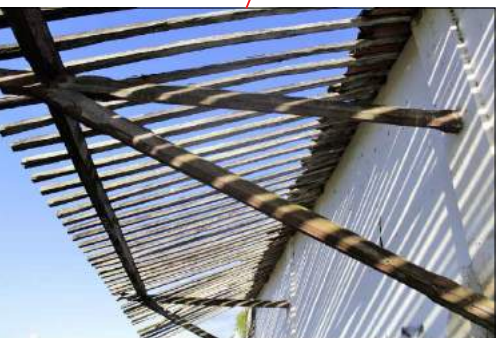
Perda de telhas juntamente do madeiramento da cobertura.

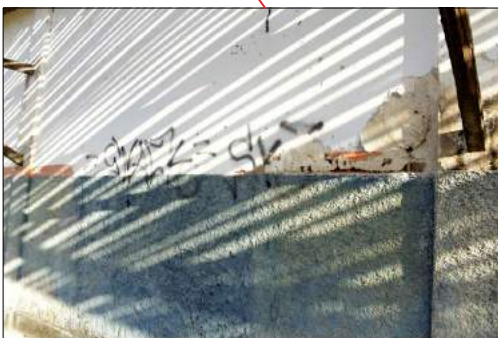
Existência de grafite na parede; umidade; perda de argamassa.

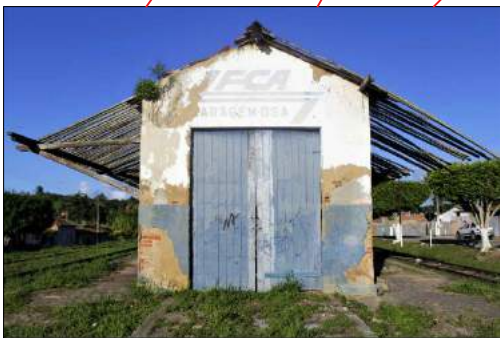
Perda de quase todo o telhado e mão francesa; existência de vegetação na cobertura advindo da sementeira de pássaros, bem como no piso; umidade em grande parte da edificação.

- CONDUTAS:
- Remoção de reboco, limpeza dos tijolos cerâmicos impemeabilizar com base de verniz, resina ou silicone;
 - Remoção das telhas existentes e substituição por telhas metálicas termoacústicas;
 - Remoção das ferrugens dos gradis das portas e janelas;
 - Substituição de portas e janelas por um novo modelo de desenho;
 - Construção de um novo piso elevado e uma passarela de vidro no mesmo nível do novo piso, para a preservação dos trilhos existentes dentro da edificação;
 - Demolição de parede construído a pouco tempo dentro da edificação;
 - Abertura de portas e janelas que estão vedadas por alvenaria;
 - Substituição das mãos francesas existentes (madeira), por novo material (aço corten).

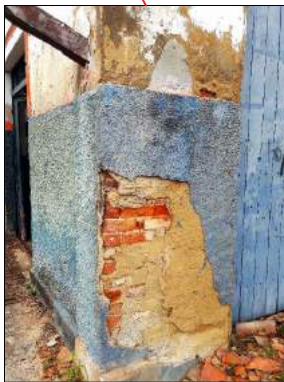
Deslocamento de reboco deixando o tijolo de cor avermelhada aparente; umidade e perda de argamassa.

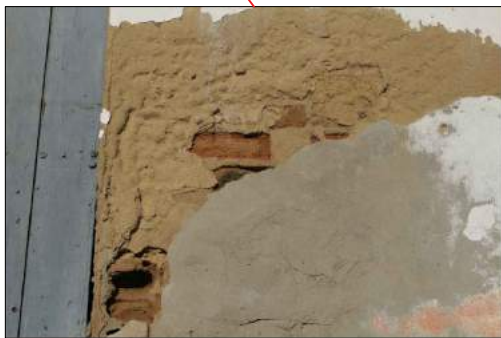
Perda de argamassa devido a umidade.
